Referência: Edital Retificado Pregão Eletrônico n. 34/2024.

Objeto: REGISTRO DE PREÇOS PARA FUTURA E EVENTUAL CONTRATAÇÃO DE EMPRESA ESPECIALIZADA NA PRESTAÇÃO DE SERVIÇOS DE DIAGNÓSTICOS POR IMAGEM (TOMOGRAFIA COMPUTADORIZADA, ULTRASSONOGRAFIA E ANGIOTOMOGRAFIAS), COM COMODATO DE EQUIPAMENTOS E APARELHOS, INCLUINDO O PROCESSAMENTO E ANÁLISE DA IMAGEM, EMISSÃO DE LAUDOS ASSINADOS POR MÉDICOS ESPECIALISTAS MANUTENÇÃO, INSUMOS MÃO DE OBRA E MATERIAIS, EM REGIME DE 24 HORAS POR DIA, PARA ATENDIMENTO AOS PACIENTES DA REDE DE URGENCIA E EMERGENCIA DO MUNICIPIO DE VARZEA GRANDE.

AUDITORIA TÉCNICA DE INSTALAÇÕES ELÉTRICAS

ASSUNTO: Inspeção Técnica Elétrica junto a Energisa MT, posto de Transformação de Baixa tensão.

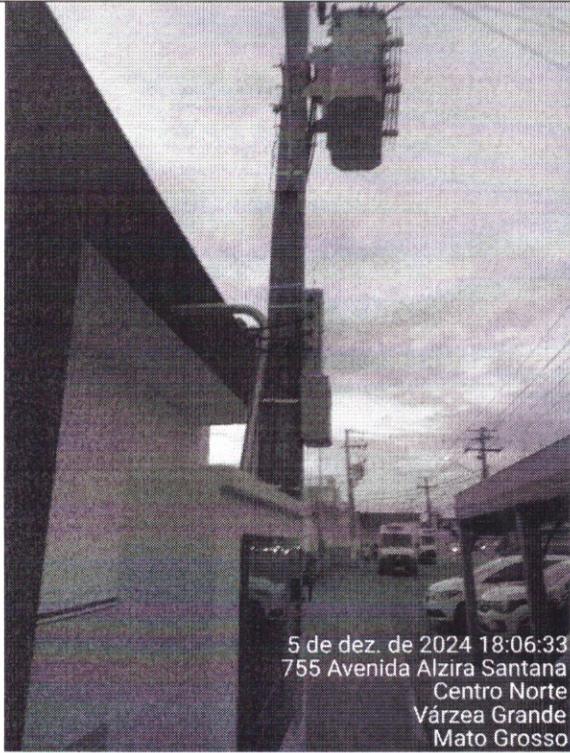
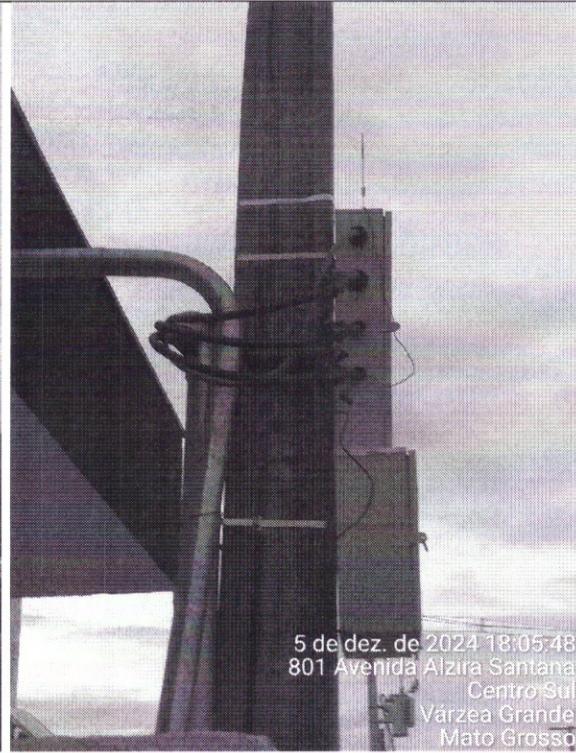
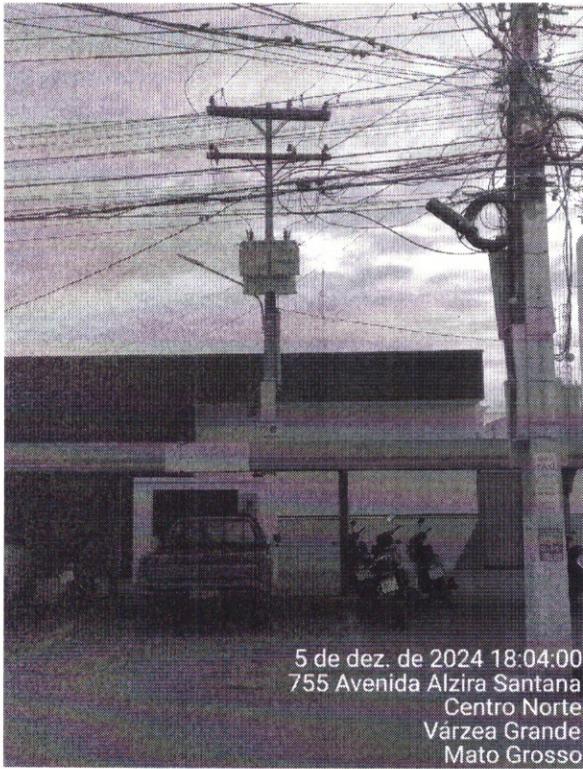
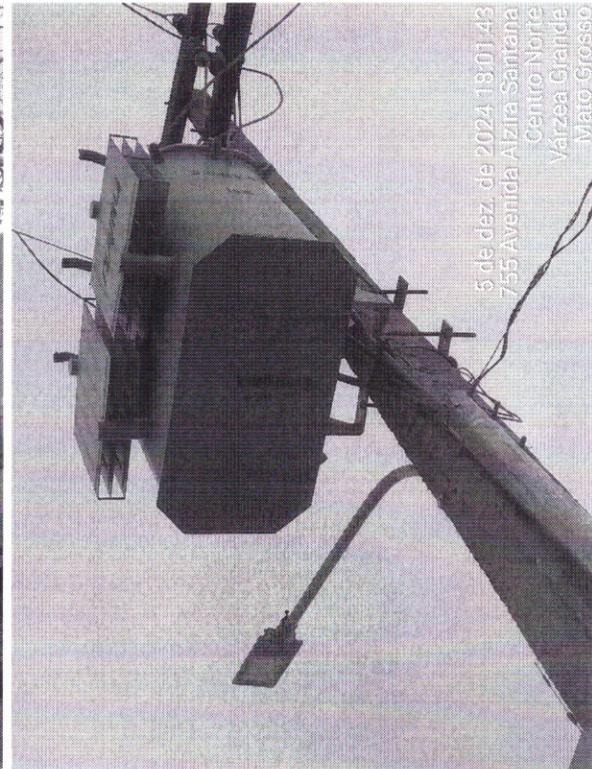
Descrição: INSTALAÇÃO DE T6 COMPLETO (SEM IDENTIFICAÇÃO DE UC NAS CAIXAS DE MEDIÇÃO)

SITUAÇÃO: POSTO DE TRANSFORMAÇÃO INSTALADO PORÉM SEM PROJETO APROVADO, CONECTADO IRREGULARMENTE. (INFORMAÇÕES CEDIDAS PELO SETOR DE GRANDES CLIENTES – ENERGISA-MT)

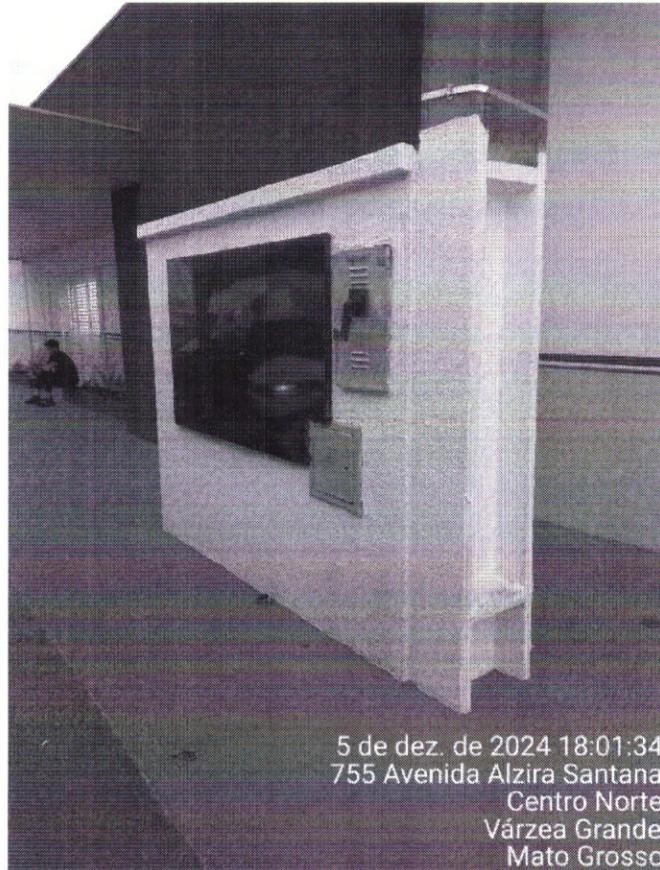
GRUPO: A

IDENTIFICAÇÃO DO PROBLEMA

Segundo informações do Grupo Energisa (Setor Grandes Clientes), a instalação supracitada acima está energizada desde que assumiu o local, o mesmo nunca realizou nenhuma entrada de projeto conforme os procedimentos da concessionária. O último inquilino do Local foi a empresa DIAGX DIGITAL DIAGNOSTICOS RADIOLOGICOS, o mesmo possuía projetos de posto de transformação homologados e UC (unidade consumidora) está já desligado conforme procedimento após um inquilino deixar uma instalação.

A empresa que for assumir o complexo, terá a necessidade de aproximadamente 120 dias úteis para regularizar a questão energética junto a energisa, conforme os prazos abaixo informado pelo departamento responsável.

- Análise de projetos de posto de transformação -> 45 dias úteis
- Vistoria local 20 dias úteis
- Emissão do contrato para assinatura 10 dias úteis Instalação do Relógio Medidor 15 dias úteis

Totalizando 90 dias úteis (porém essa data pode alterar conforme a demanda de atendimento da concessionária.)
